**“EVALUACIÓN DE LA CALIDAD DEL AGUA MEDIANTE EL ESTUDIO
DE MACROINVERTEBRADOS ACUÁTICOS COMO BIOINDICADORES,
EN LA QUEBRADA SAN SIMÓN, DE LA MICROCUENCA ZAMORA
HUAYCO DEL CANTÓN Y PROVINCIA DE LOJA DURANTE EL AÑO
2021-2022”**

INFORME DEL PROYECTO DE INVESTIGACIÓN PREVIO A LA
OBTENCIÓN DEL TÍTULO DE TECNÓLOGO EN LA TECNOLOGÍA
SUPERIOR EN DESARROLLO AMBIENTAL

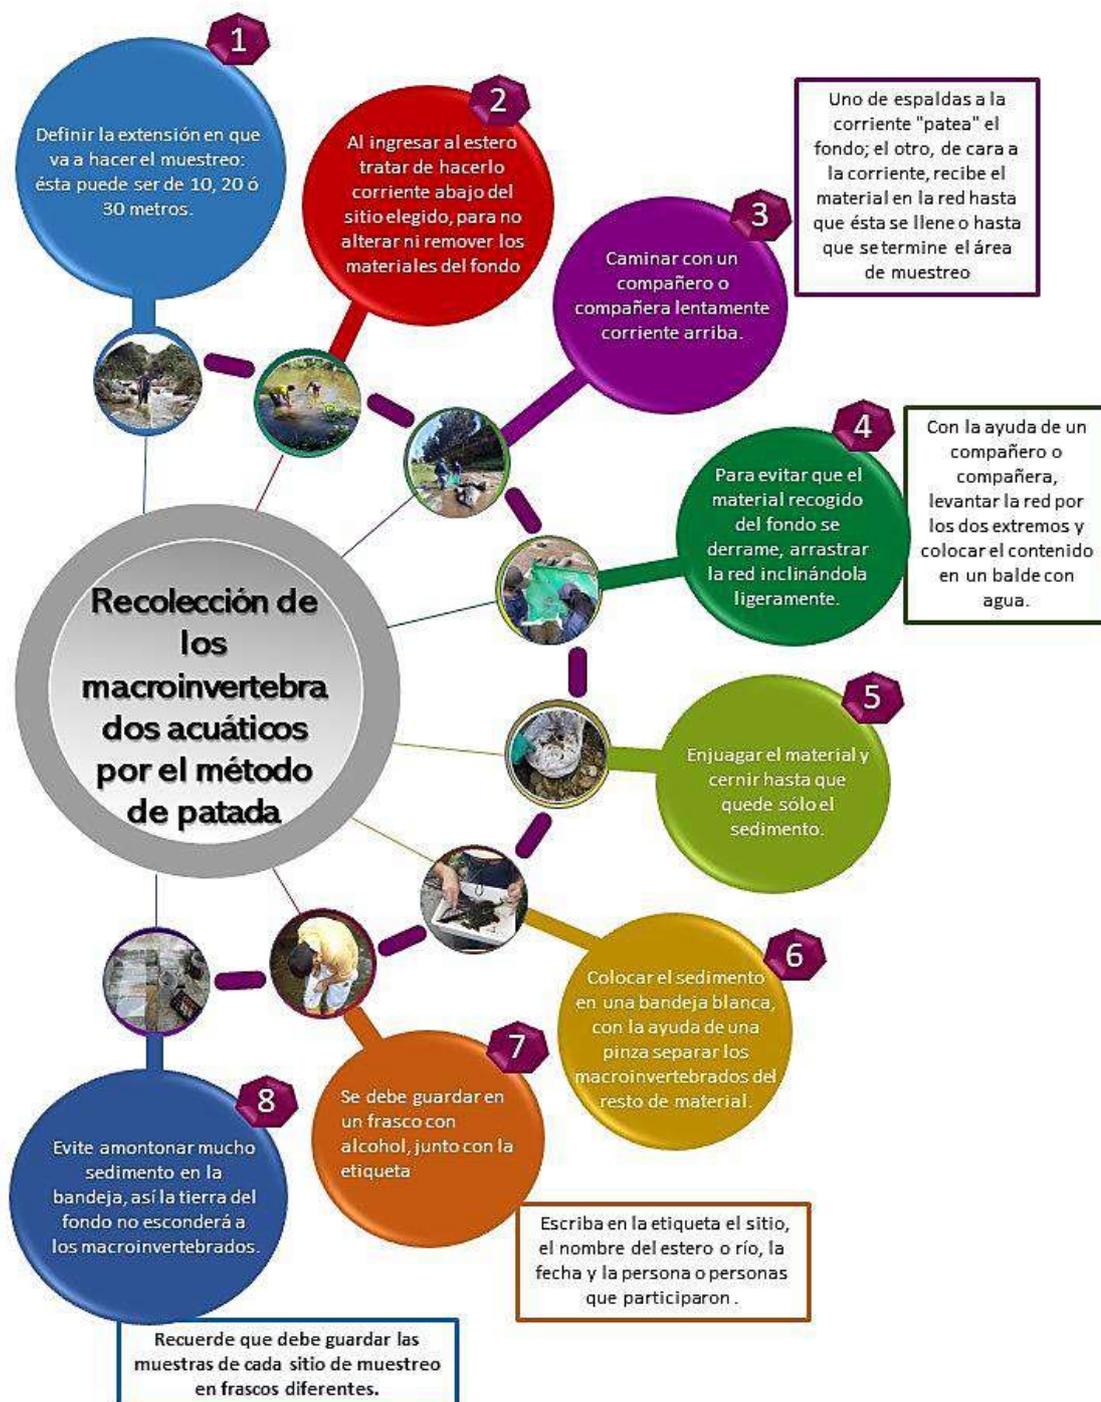
Recolección de macroinvertebrados por el método de patada

Nota: La presente figura muestra los pasos para recolectar los macroinvertebrados acuáticos mediante el método de patada. Información tomada de (Carrera & Fierro, 2001), adaptada por (Carrión & González, 2021).

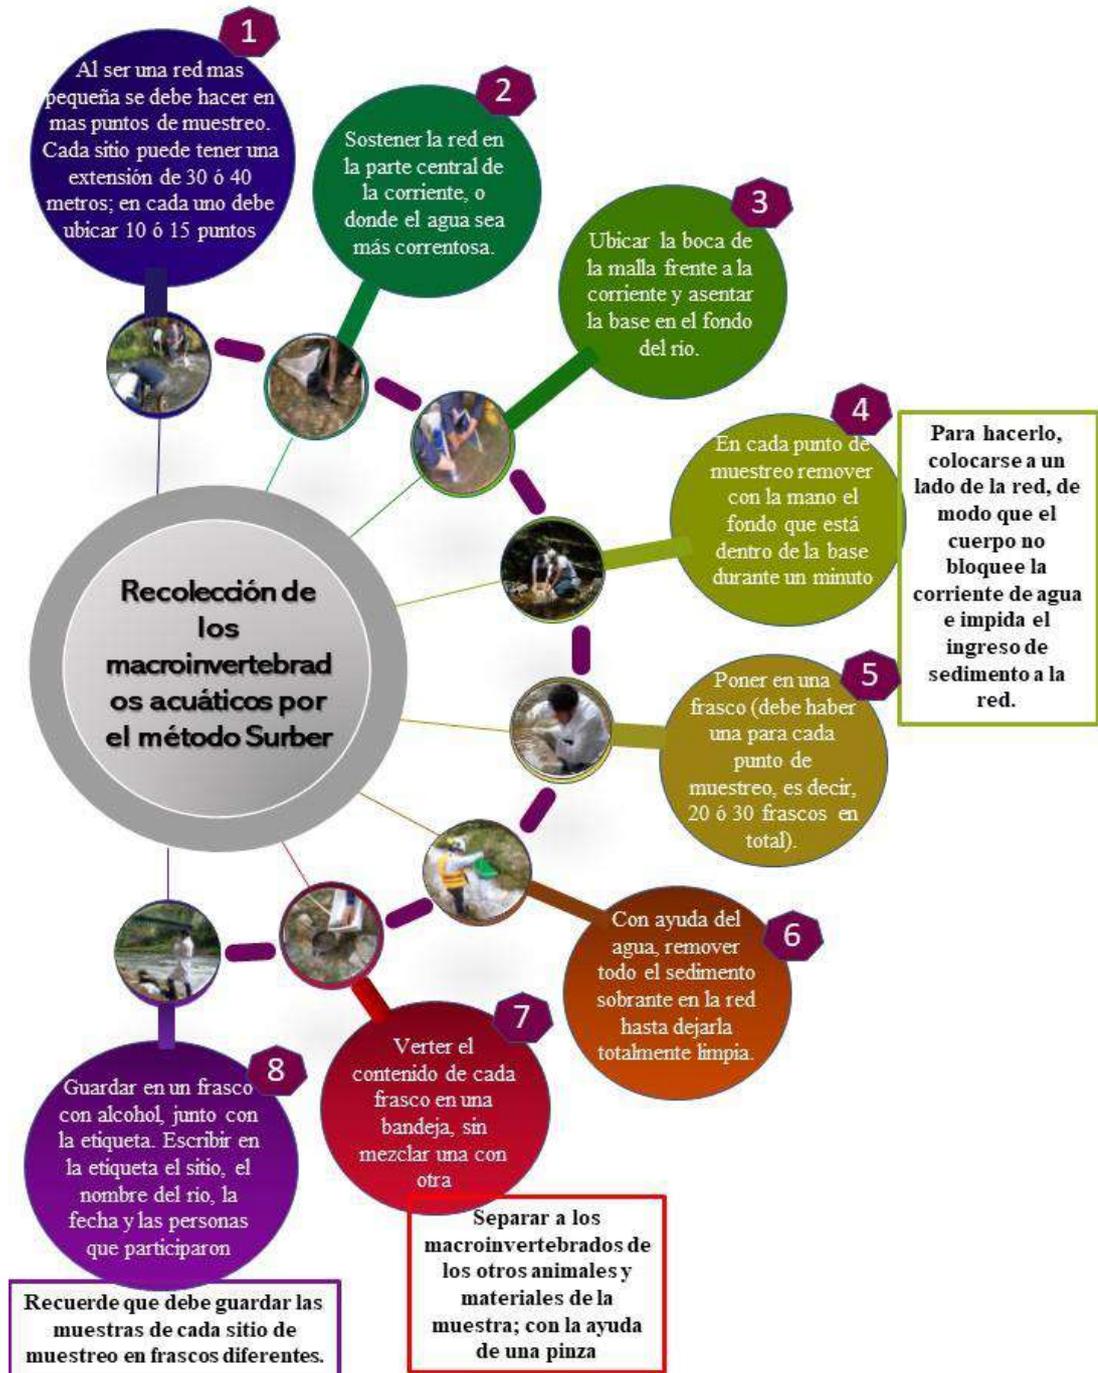
Recolección de macroinvertebrados por el método Surber

7.2.7.2 Red Surber. Se trata de atrapar macroinvertebrados con una red sujeta a un marco metálico, que abierta tiene forma de L, removiendo el fondo del río. Se utiliza en ríos de poca profundidad, con corrientes más o menos torrentosas y fondo de piedras pequeñas, donde el agua no supere los 45 centímetros o el borde superior de una bota de caucho. Se lo realiza removiendo con la mano el fondo que está dentro del marco de metal durante 1 minuto (Carrera & Fierro, 2001). Esta red o malla puede ser de nylon, plástico o tela muy fina, pero resistente, y con un ojo de red o malla de 0,5 a 1 milímetro. (Vozmediano, 2015, pág. 10)

Nota: La presente figura muestra los pasos para recolectar los macroinvertebrados acuáticos mediante el método Surber. Información tomada de (Carrera & Fierro, 2001), adaptada por (Carrión & González, 2021).

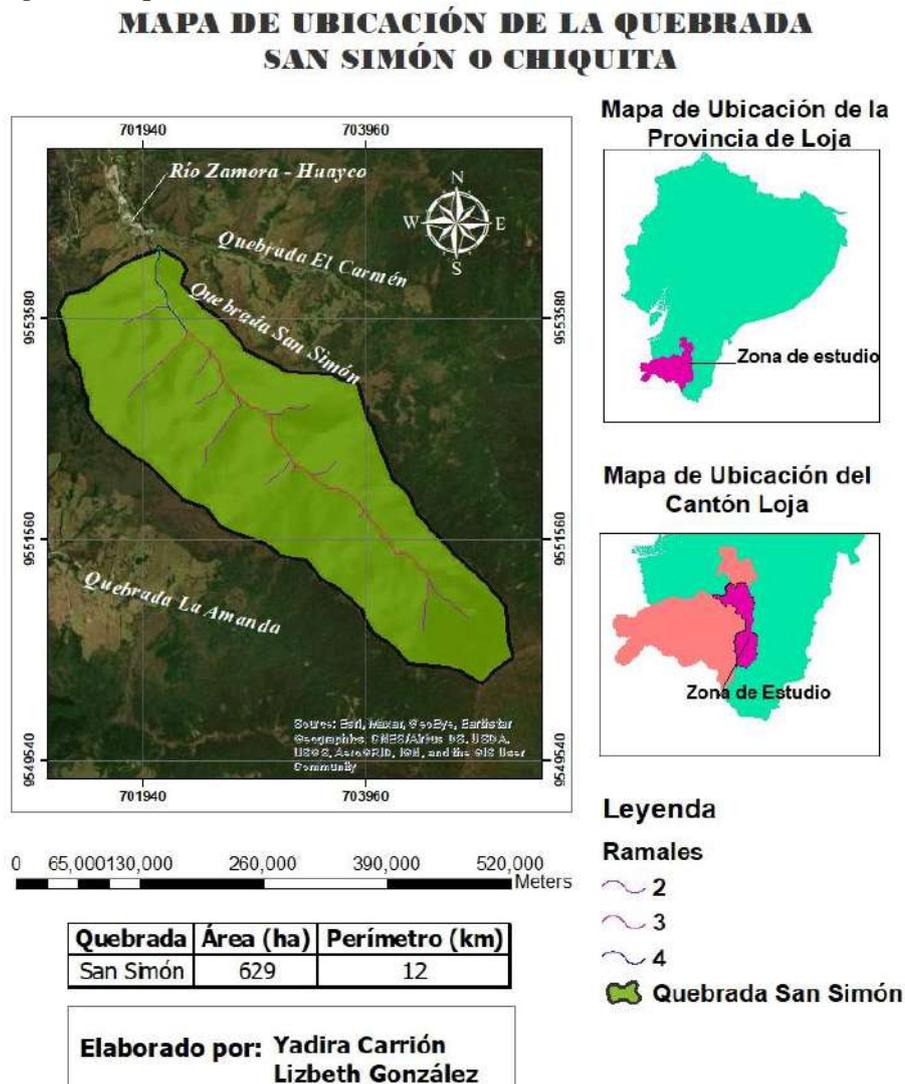
Mapa de la quebrada San Simón.

Nota: La presente figura muestra el mapa de ubicación del lugar de estudio. (Carrión & González, 2022)

La longitud total del cuerpo hídrico es de 7 km, su longitud de cause principal es 5 km cuenta con un perímetro de 16,9 km y un área de 626.5 ha. Posee un rango de pendiente de 0° a 76°, alcanzando un rango altitudinal de 2153 – 3309 msnm.

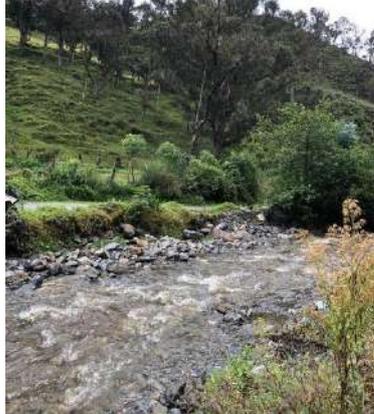
Figura 15

Sector quebrada San Simón

Nota: La figura indica el estado de la quebrada en la zona media (Carrión & González, 2022)

Al hacer la visita del lugar de estudio, se hizo un recorrido de 3,800 km, aunque el propósito para nuestro estudio era llegar a los 4 km, según la metodología planteada. Tomando como punto referencial la parte media, 2km hacia la zona baja y 2km hacia la zona alta, aquí ocurre el problema ya que en el recorrido hacia el punto 1 (zona alta), se tuvo dificultades para llegar a los 2km, ya que nos encontramos con unas cascadas las que no nos permitieron avanzar con los materiales para realizar nuestro estudio.

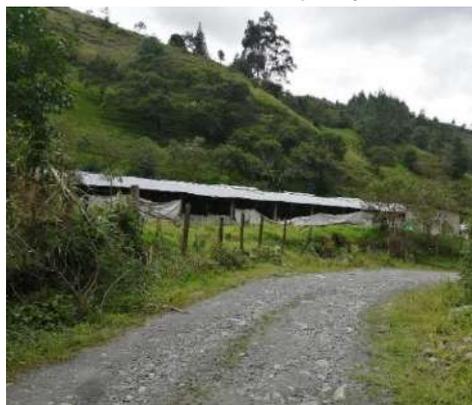
Figura 22*Avicultura en la zona media y baja*

Nota: La figura muestra la actividad avícola que se abastece y contamina la quebrada. (Carrión & González, 2022)

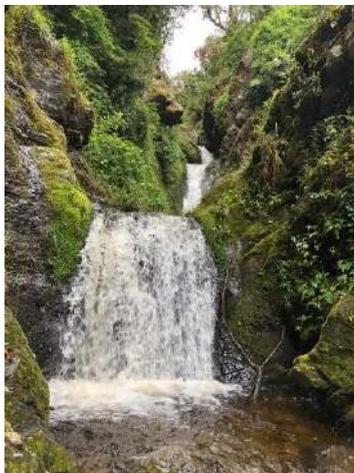
Figura 24

Cascadas encontradas en la zona alta

Nota: La figura muestra las cascadas que imposibilitaron llegar a los 2km para el punto uno. (Carrión & González, 2022)

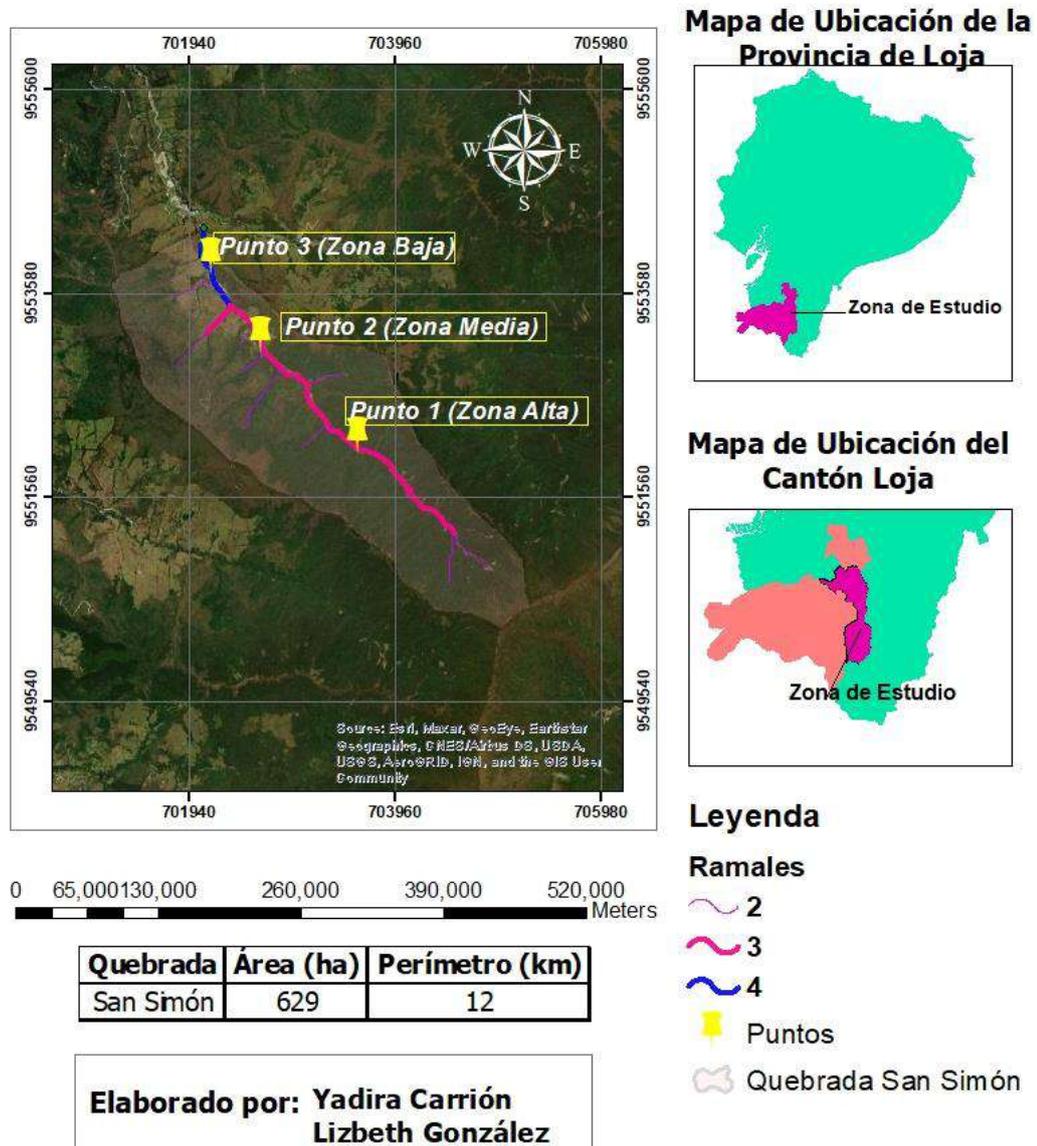
PUNTOS DE DE MONITOREO DE MACROINVERTEBRADOS EN LA QUEBRADA SAN SIMÓN O CHIQUITA

Nota: La presente figura muestra los puntos de recolección de macroinvertebrados acuáticos. (Carrión & González, 2022)

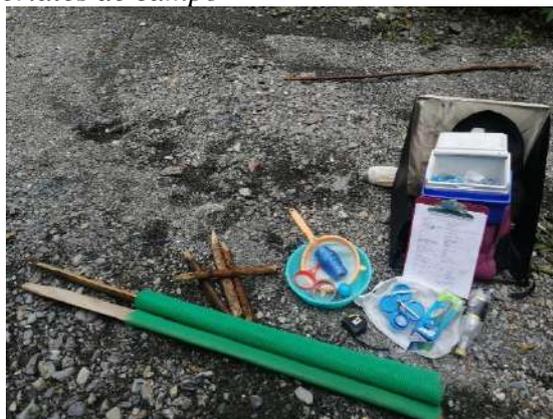
Figura 26*Materiales de campo*

Nota: La figura muestra los instrumentos utilizados para monitoreo biológico. (Carrión & González, 2022)

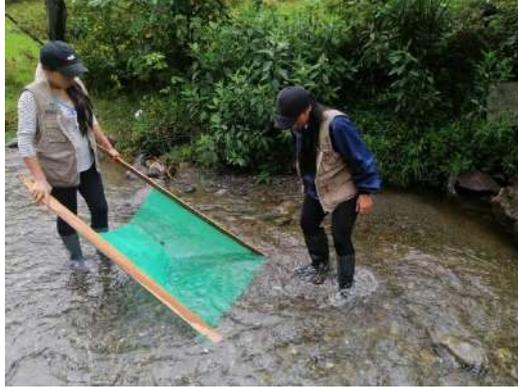
Figura 27*Trabajo en campo*

Nota: La figura muestra la técnica de red de patada. (Carrión & González, 2022)

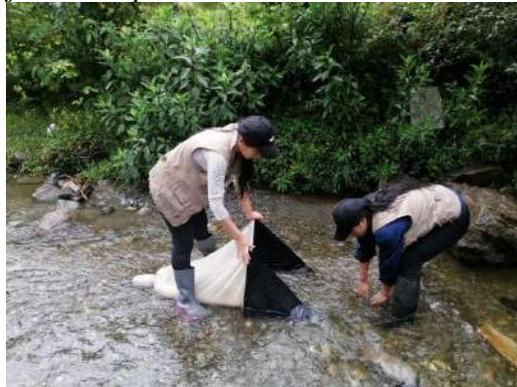
Figura 28*Trabajo de campo*

Nota: La figura muestra la técnica que se aplica con la red surber. (Carrión & González, 2022)

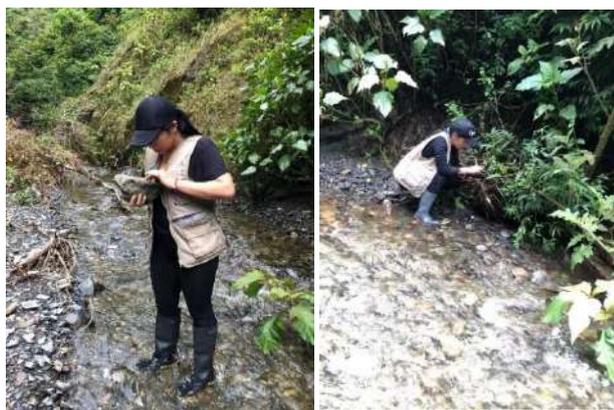
Figura 29*Recolección manual de macroinvertebrados*

Nota: La figura muestra las formas de recolectar macroinvertebrados en diferentes partes cercanas a la quebrada. (Carrión & González, 2022)

Para este tipo de recolección se hizo de forma manual con la ayuda de un colador, por el motivo de que muchos macroinvertebrados se encuentran bajo piedras, troncos y hojarasca, que es el hábitat de muchas especies.

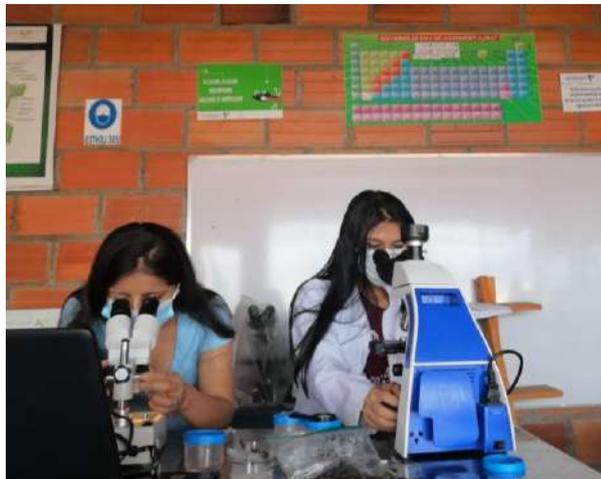
Figura 32*Identificación taxonómica de macroinvertebrados en el laboratorio ISTS*

Una vez que estos fueron separados e identificados de acuerdo a las características que poseen cada uno de ellos a simple vista, se los colocó en un porta objetos para luego ser llevados al microscopio y esteroscopio, para poder identificar las partes mas pequeñas que poseen, todo esto con la finalidad de obtener un mejor resultado.

Nota: La figura muestra los diferentes instrumentos utilizados para una identificación taxonómica. (Carrión & González, 2022)

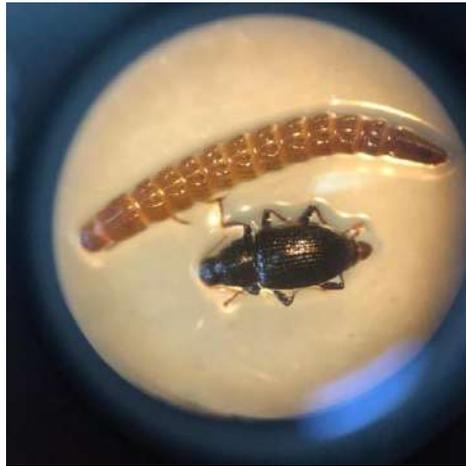
Figura 33

Macroinvertebrados observados con el esteroscopio

Nota: La presente figura muestra la fase larvaria y adulta de un coleóptero que pertenece a la familia Elmidae. (Carrión & González, 2022)

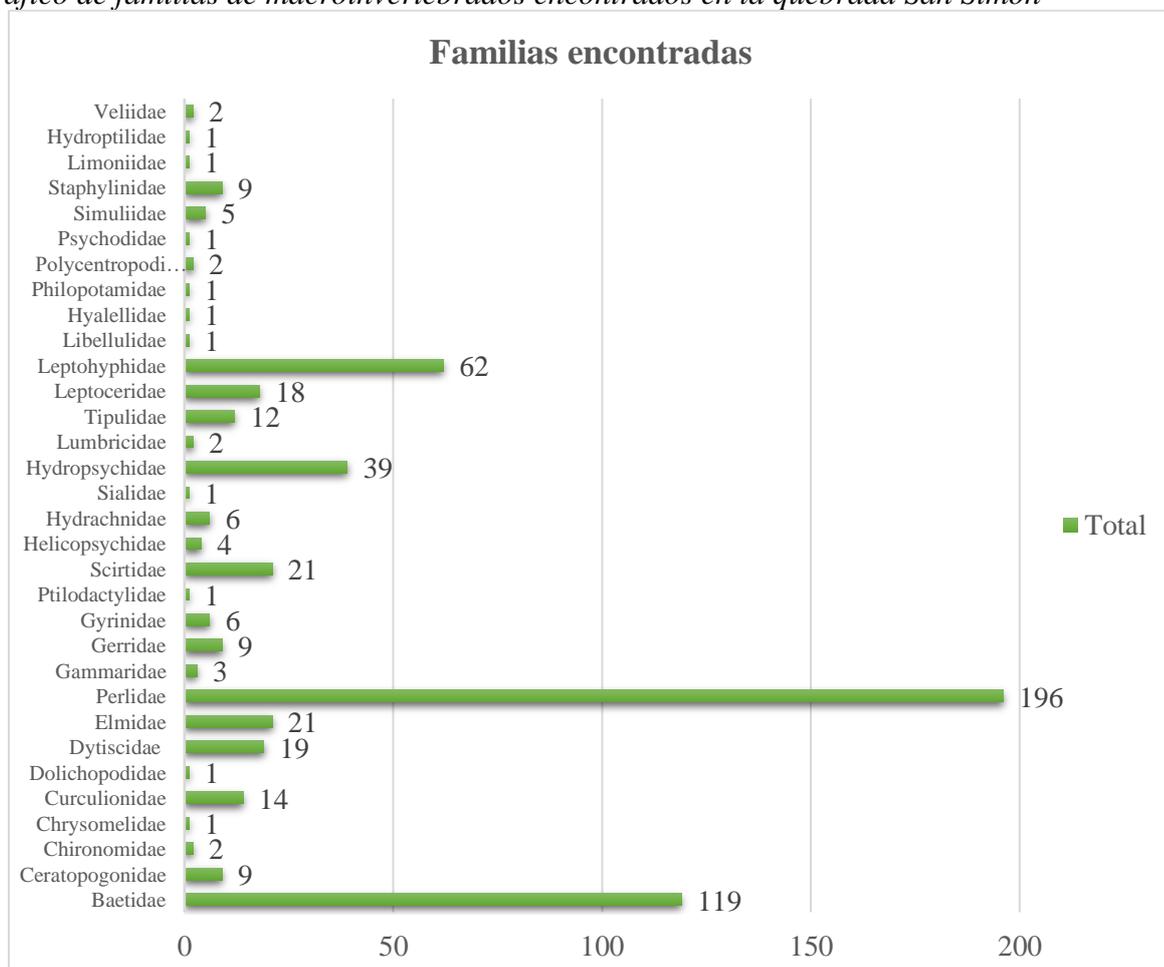
Gráfico de familias de macroinvertebrados encontrados en la quebrada San Simón

Nota: La presente figura muestra el total de familias encontradas en las tres zonas. (Carrión & González, 2022)

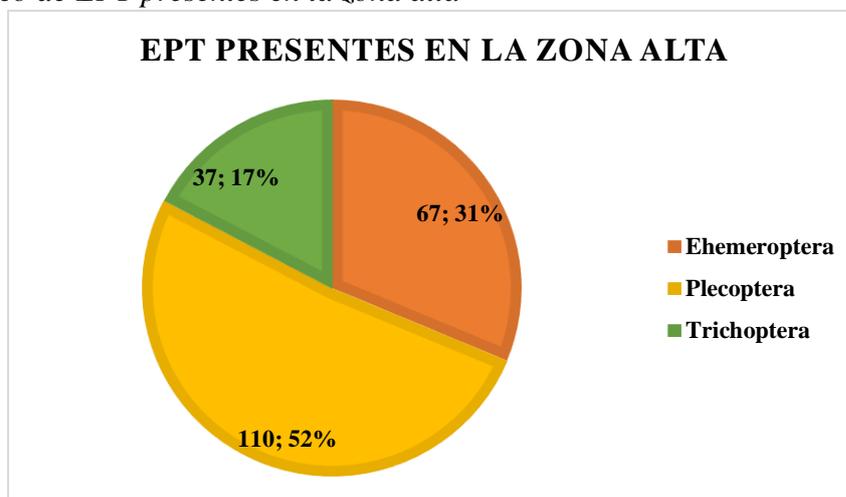
Gráfico de EPT presentes en la zona alta

Nota: La presente figura muestra los porcentajes de los órdenes de EPT. (Carrión & González, 2022)

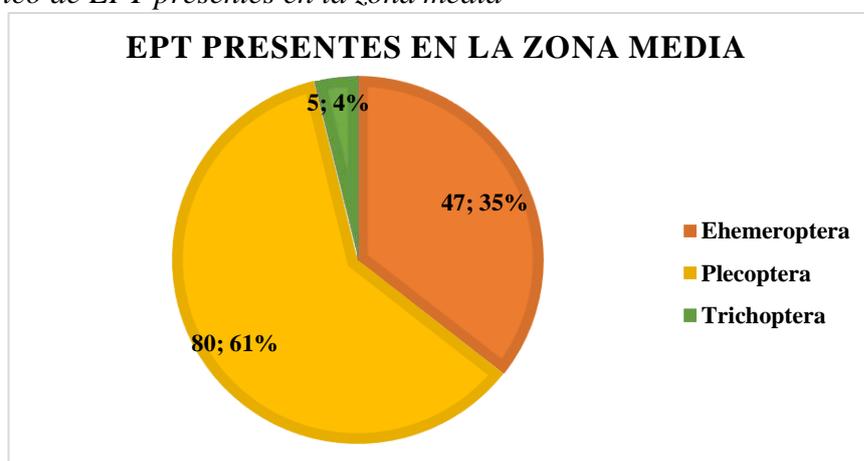
Gráfico de EPT presentes en la zona media

Nota: La presente figura muestra los porcentajes de los órdenes de EPT. (Carrión & González, 2022)

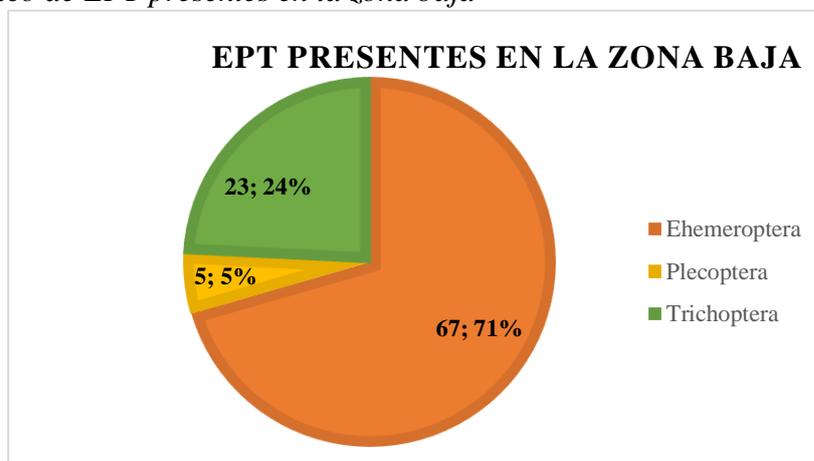
Gráfico de EPT presentes en la zona baja

Nota: La presente figura muestra los porcentajes de los órdenes de EPT. (Carrión & González, 2022)

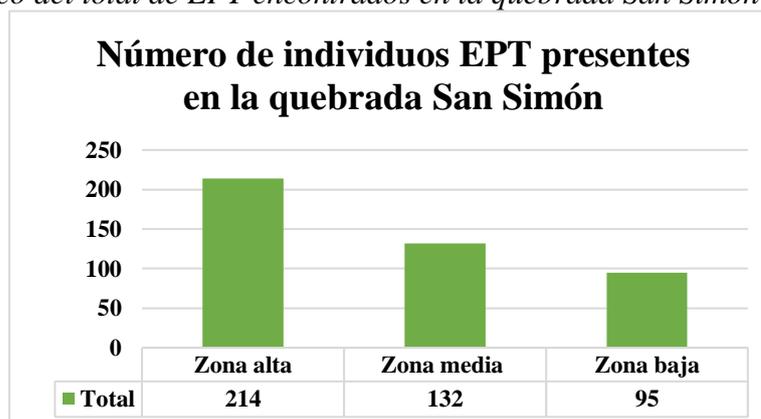
Gráfico del total de EPT encontrados en la quebrada San Simón

Nota: La presente figura muestra el número total de individuos recolectados en las tres zonas de estudio. (Carrión & González, 2022)

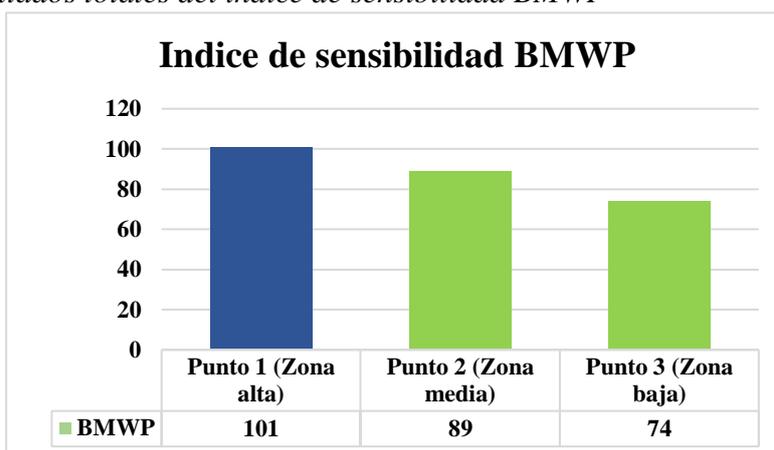
Figura 40*Resultados totales del índice de sensibilidad BMWP*

Nota: La presente figura muestra el total de índice de sensibilidad de las tres zonas. (Carrión & González, 2022)

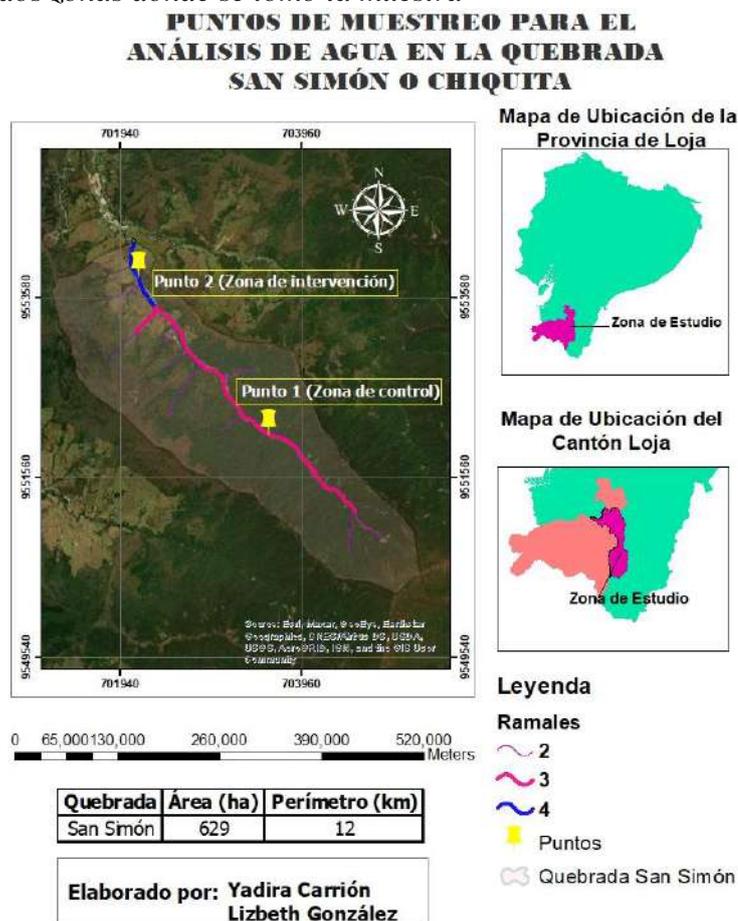
Mapa de las dos zonas donde se tomó la muestra

Nota: La presente figura muestra el mapa donde se recolectó las muestras para el análisis de laboratorio. (Carrión & González, 2022)

Punto 2: se encuentra ubicado en la parte baja, cerca de la unión con la microcuenca Zamora Huayco, 2 kilómetros hacia abajo de la escuela privada Amauta, este punto fue seleccionado con la finalidad de detectar alguna alteración al cuerpo hídrico, que puedan estar causando las actividades producidas por los habitantes aledaños.

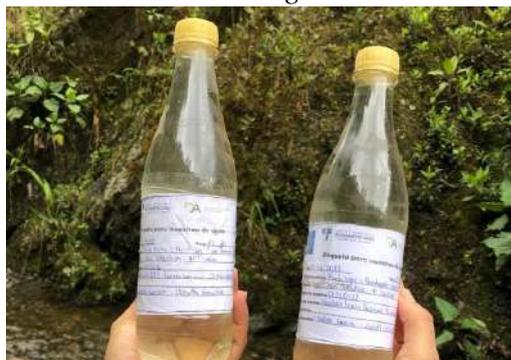
Figura 42*Envases con muestras de agua*

Para la recolección de muestras se buscó un lugar con poca turbulencia, considerando la profundidad, la accesibilidad, la velocidad de la corriente y se lo realizó en el centro de la quebrada, para recolectar el agua se colocó las botellas en contra de la corriente y tapar la botella dentro del agua para evitar que se llene con moléculas de oxígeno. Por lo general se usa frascos ámbar para la recolección de muestras de agua, pero en este caso el laboratorista nos indicó que se podía usar frascos de plástico, en efecto estos tenían que se previamente esterilizados antes de ser usados.

Nota: La figura contiene la muestra con su etiquetado. (Carrión & González, 2022)

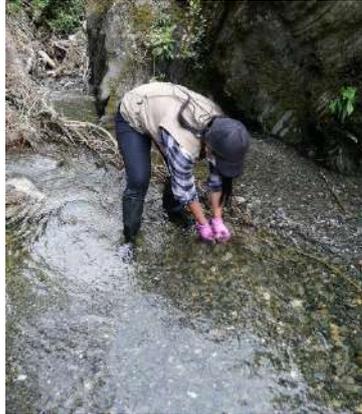
Figura 43

Recolección de muestra en la zona de control

Nota: La figura muestra la recolección de agua en el punto 1. (Carrión & González, 2022)

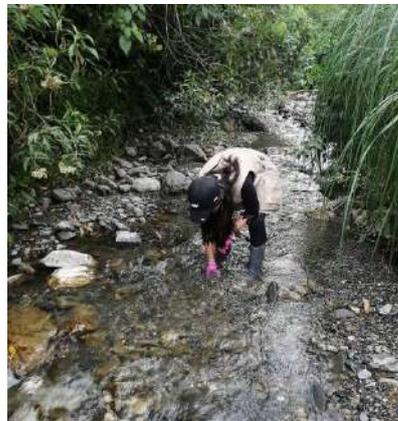
Figura 44

Recolección de muestra en la zona de intervención

Nota: La figura muestra la recolección de agua en el punto 1. (Carrión & González, 2022)

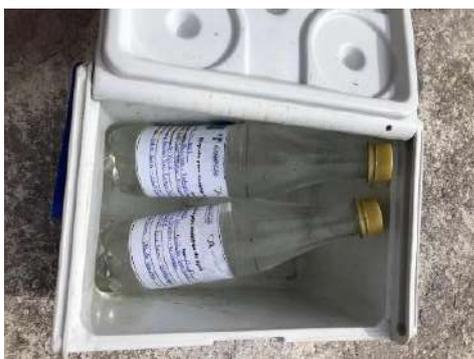
Figura 45

Transporte de muestras de agua

Nota: La figura muestra el cooler donde se transporta la muestra al laboratorio. (Carrión & González, 2022)

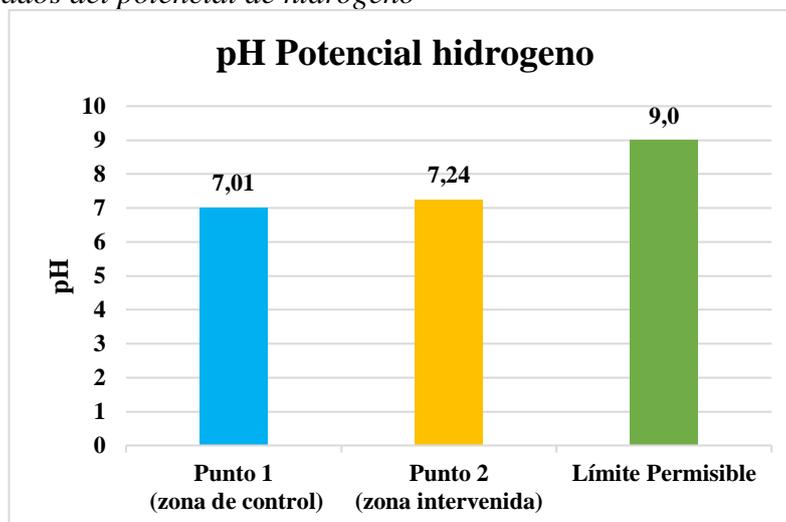
Resultados del potencial de hidrógeno

Nota: La presente figura indica los resultados del parámetro de ph en las dos zonas y su límite permisible. (Carrión & González, 2022)

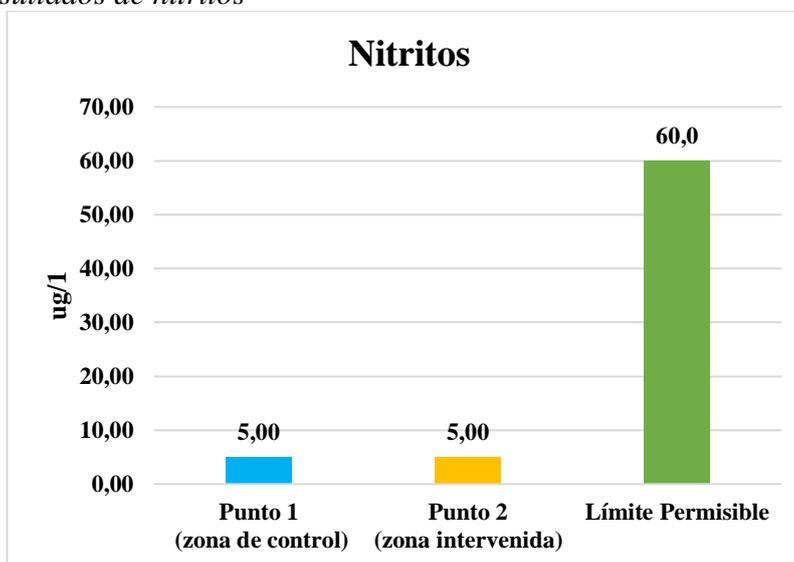
Resultados de nitritos

Nota: La presente figura indica los resultados del parámetro de nitritos en las dos zonas y su límite permisible. (Carrión & González, 2022)

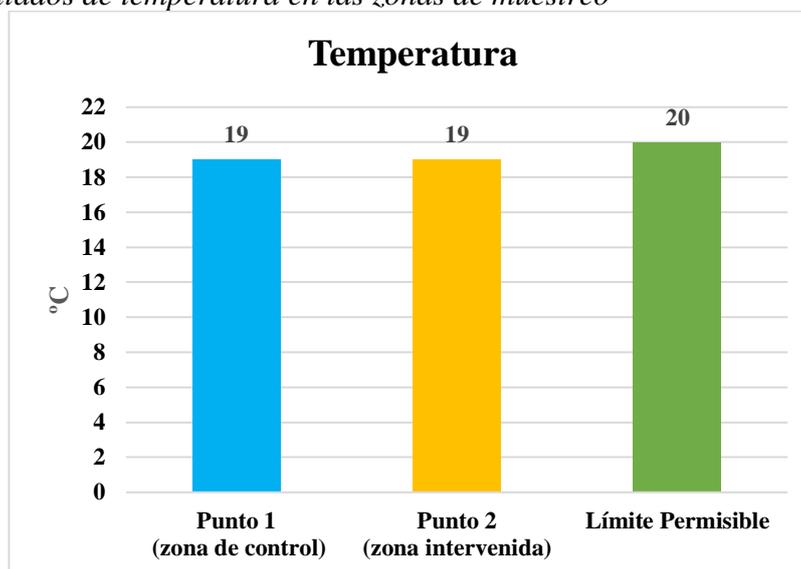
Resultados de temperatura en las zonas de muestreo

Nota: La presente figura indica los resultados del parámetro de temperatura en las dos zonas y su límite permisible. (Carrión & González, 2022)

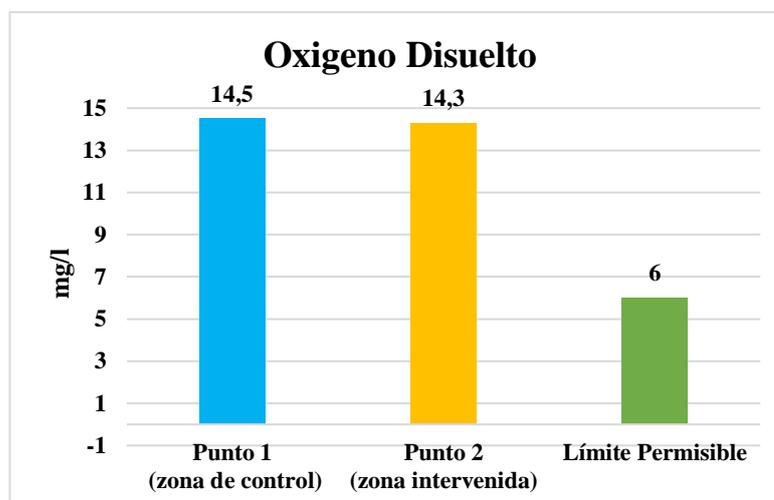
Resultados de oxígeno disuelto

Nota: La presente figura indica los resultados del parámetro de oxígeno disuelto en las dos zonas y su límite permisible. (Carrión & González, 2022)

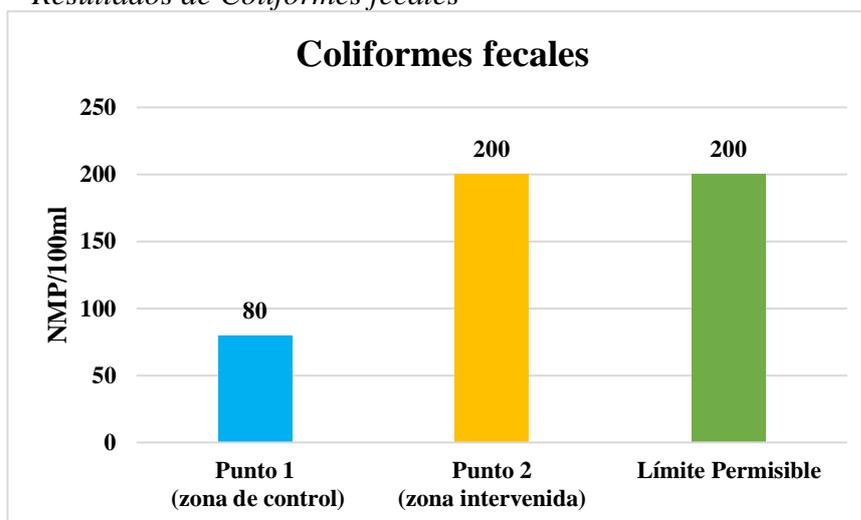
Resultados de Coliformes fecales

Nota: La presente figura indica los resultados del parámetro de coliformes fecales en las dos zonas y su límite permisible. (Carrión & González, 2022)

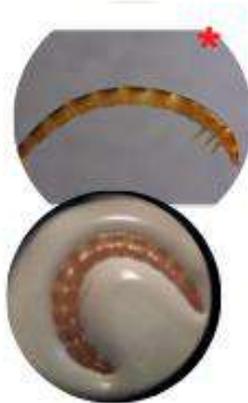
Orden: Coleoptera**Familia:** Ptilodactylidae

- Como un gusano en forma de tubo
- Pelos en todo el cuerpo.
- 3 patitas pequeñas cerca a la cabeza. Las de Elmidae son más grandes.
- En la colita, tiene como 2 uñas grandes en forma de triángulos. Elmidae no tiene esta característica.

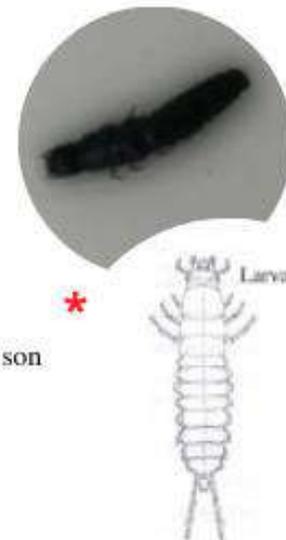
Orden: Coleoptera**Familia:** Carabidae

- Su tamaño varía desde 20 a 60 mm.
- Muchas especies son negras o pardas, aunque son frecuentes las coloraciones con brillo metálico (verde, dorado, cobrizo, bronce).
- Las antenas son en general filiformes, las mandíbulas son poderosas y las patas son fuertes y corredoras.

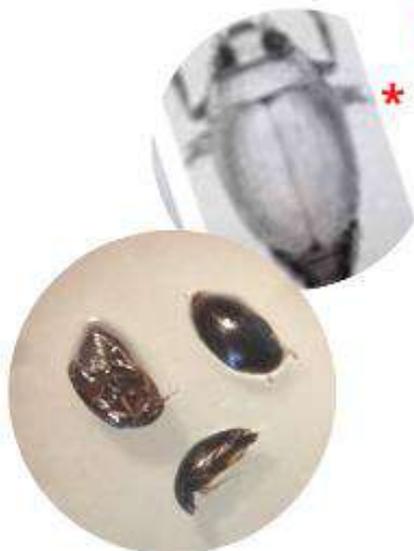
Orden: Coleoptera**Familia:** Gyrinidae

- Cabeza de color diferente, dos antenitas cortas.
- En los adultos la espalda es muy oscura.
- En las larvas hay una coracita al lado de la cabeza, de color más oscuro.
- En las larvas hay 3 pares de patas divididas en 5 partecitas y con 2 uñas.
- Las larvas tienen pelos gruesos por todo el cuerpo.

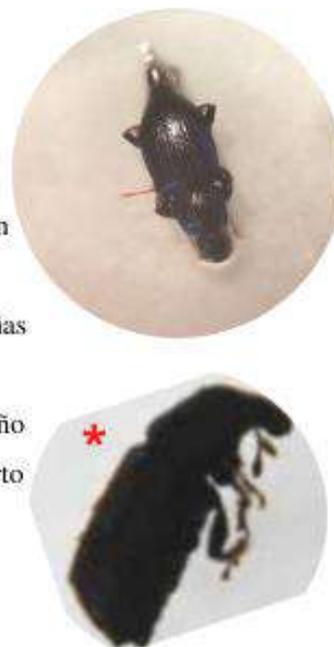
Orden: Coleoptera**Familia:** Curculionidae

- Las larvas son cilíndricas y robustas, de color blanco, con un par de palpos maxilares visibles.
- Con muchos pelos pequeños sobre el cuerpo, con pequeñas patas torácicas y la cabeza bien definida y esclerotizada.
- En los adultos el cuerpo es masivo, generalmente pequeño cuando se compara con otros escarabajos, y está recubierto por un caparazón duro.

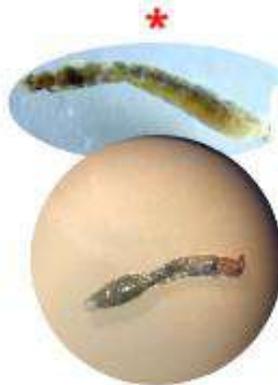
- Las larvas miden entre 5.0 y 8.0 mm
- Las larvas poseen cuerpo en forma de botella; en la parte anal forman un disco o anillo adhesivo

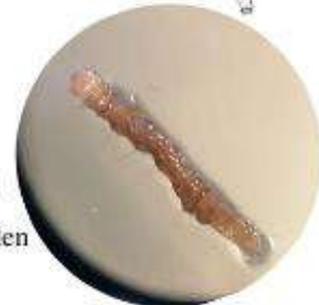
Familia: Psychodidae

- Las larvas son cilíndricas, algo deprimidas, cuerpo oscuro.
- El cuerpo carece de propatas; pero, los segmentos del cuerpo están usualmente subdivididos en anillos. Miden entre 4.0 y 5.0 mm.

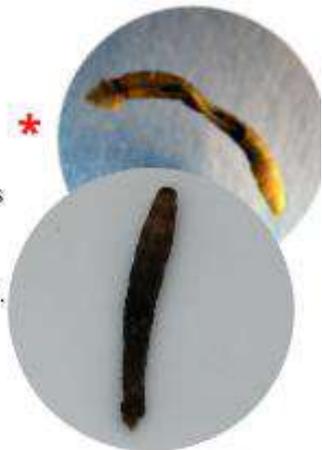
Orden: Dípteros**Familia:** Limoniidae

- Larvas muy similares a larvas de Tipulidae, pero más pequeñas y de colores más claros.
- Cuerpo alargado y cilíndrico, con cápsula cefálica desarrollada.
- Presentan espiráculos posteriores ubicados en el extremo posterior del cuerpo y rodeados de un disco espiracular.

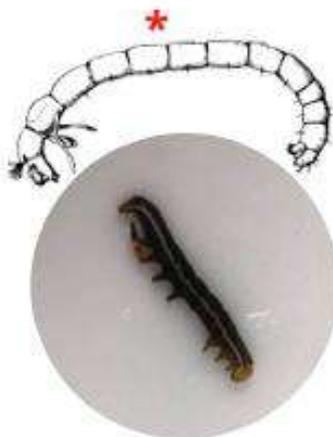
Orden: Dípteros**Familia:** Chironomidae

- Las larvas tienen la cabeza esclerotizada oscura y bien definida.
- No tienen patas, pero hay una proyección o propata debajo de cabeza que usan para moverse.
- El cuerpo es liso, con forma curvada. Tienen dos patas anales al final del abdomen.

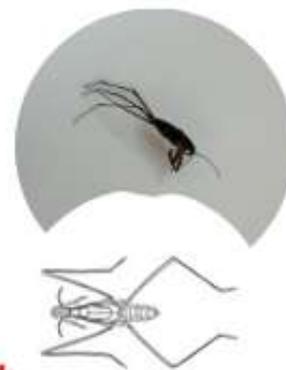
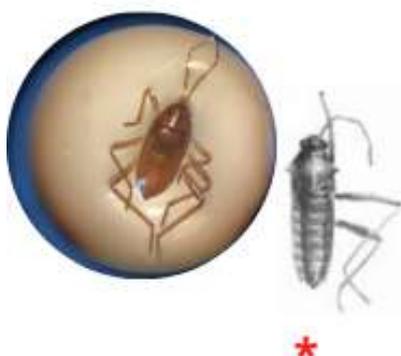
- Tienen ojos grandes y globosos, ocelos ausentes.
- Tiene un mesotórax prolongado, patas medias y posteriores largas y delgadas, dirigidas hacia atrás y alejadas de las patas anteriores.
- Sus tamaños varían entre 1.6 - 36.0 mm

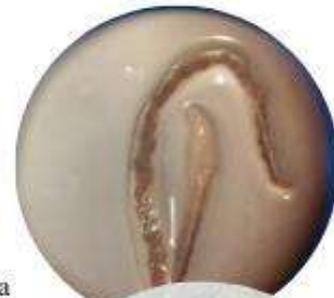
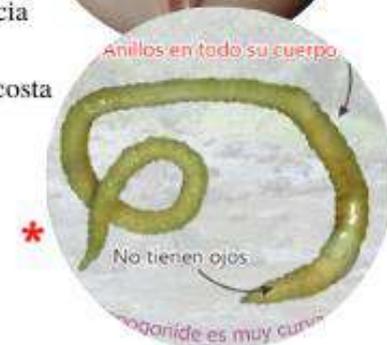
- Organismos de tamaño variable desde muy pequeños hasta el tamaño de una lombriz de tierra.
- Cuerpo cilíndrico y segmentado con presencia de setas.

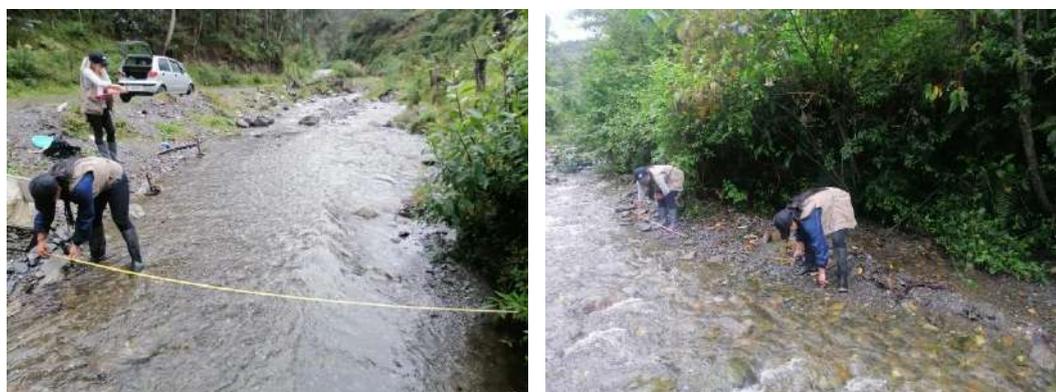
Medición del caudal para el monitoreo biológico

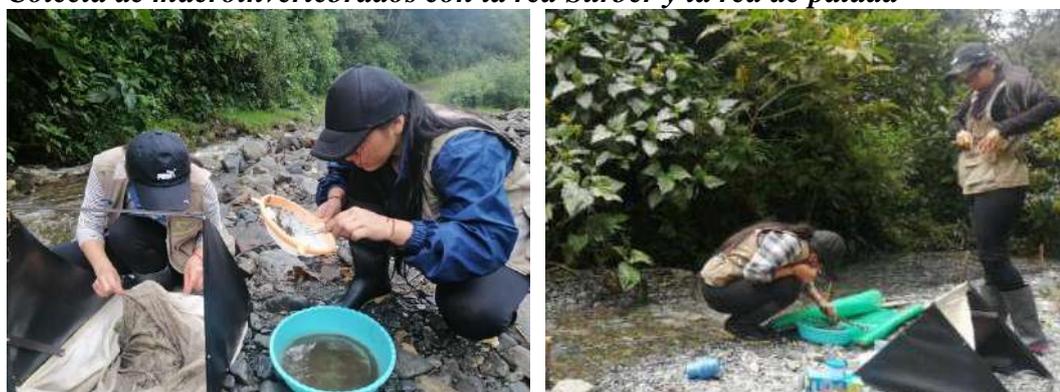
Colecta de macroinvertebrados con la red Surber y la red de patada

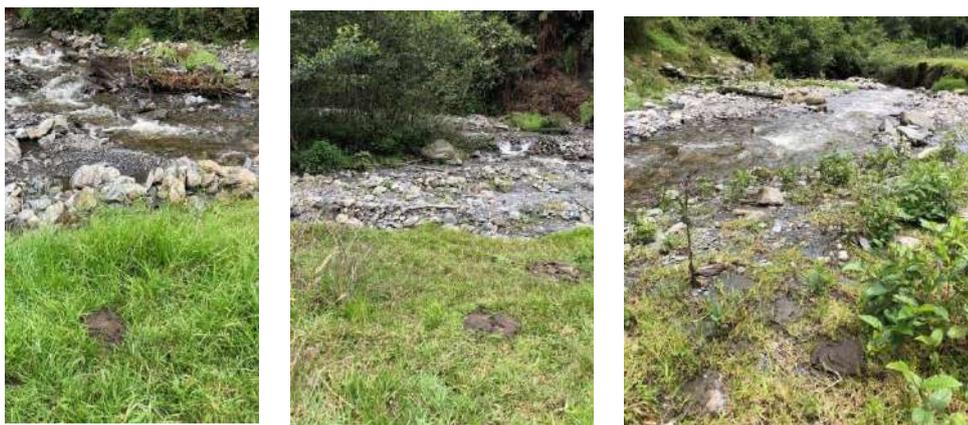
Coliformes fecales encontrada en la quebrada San Simón parte baja

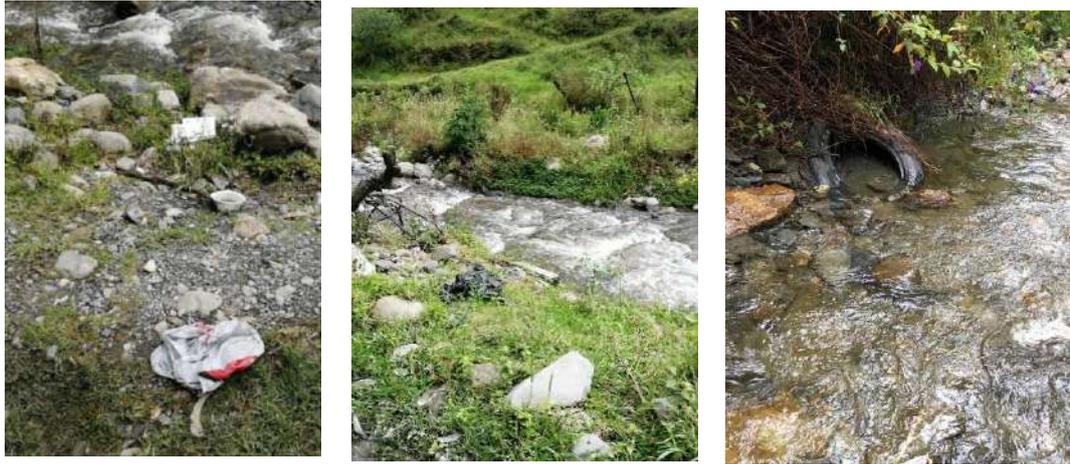
Basura encontrada a las orillas y dentro de la quebrada San Simón parte baja

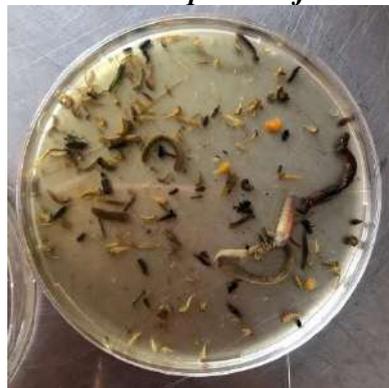
Macroinvertebrados recolectados en la parte baja

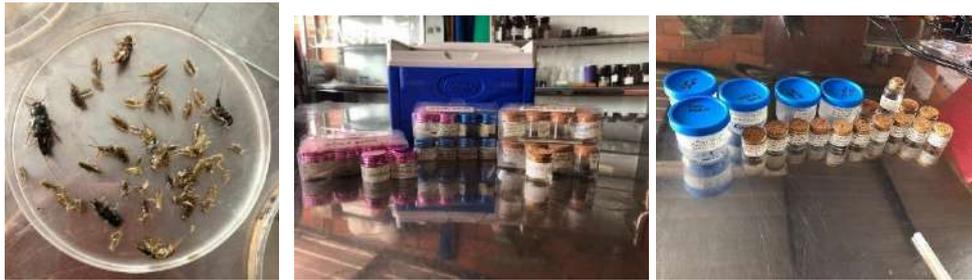
Macroinvertebrados identificados

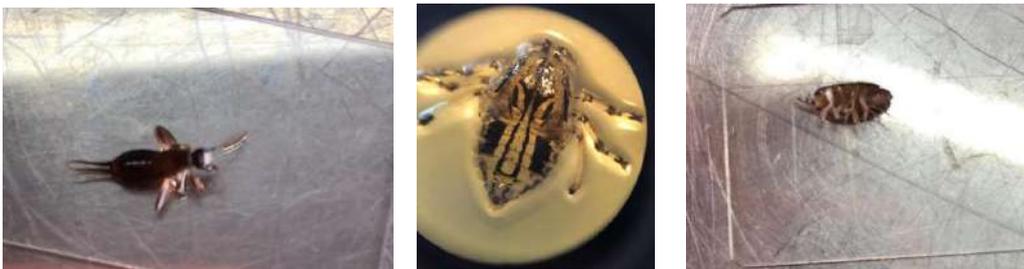
Macroinvertebrados recolectados cuyo desarrollo larvario no es en el agua
