INSTITUTO SUPERIOR TECNOLÓGICO SUDAMERICANO

“EVALUACIÓN DE LA CALIDAD DE AGUA PARA CONSUMO HUMANO A TRAVÉS DEL ESTUDIO DE BIOINDICADORES ACUÁTICOS Y PARÁMETROS FÍSICO-QUÍMICOS EN LA VERTIENTE ACACANA DE LA PARROQUIA DE SAN LUCAS, CANTÓN LOJA DURANTE EL AÑO 2022”

INFORME DE PROYECTO DE INVESTIGACIÓN PREVIO A LA OBTENCIÓN DEL TÍTULO DE TECNÓLOGO EN LA TECNOLOGÍA SUPERIOR EN DESARROLLO AMBIENTAL.

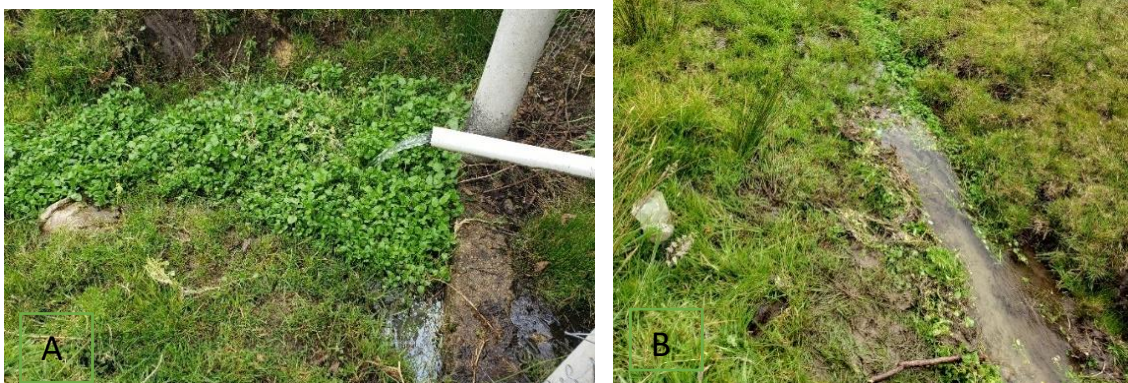
Naciente de la vertiente “Acacana”

Nota. Fotografía A: donde se indica la zona de la naciente y en la fotografía B se muestra el cauce de la vertiente

Interpretación de los resultados: Una vez puntuados cada uno de los ítems se procedió a aplicar la formula respectiva para el análisis visual de ríos y quebradas o (SVAP) y se concluyó que; en la zona de la naciente se obtuvo una puntuación de 6.3 que se puede traducir a que el agua cuenta con una calidad regular, esto debido a que existen muchas señales de degradación a su alrededor, por lo que se considera su potencial desgaste de calidad en un futuro si no se toman las medidas respectivas y en la zona de la vertiente se obtuvo una puntuación de 5.1 que significaría que el agua tiene una calidad regular, con evidencias más claras de desgaste debido a la ganadería que existe a sus alrededores.

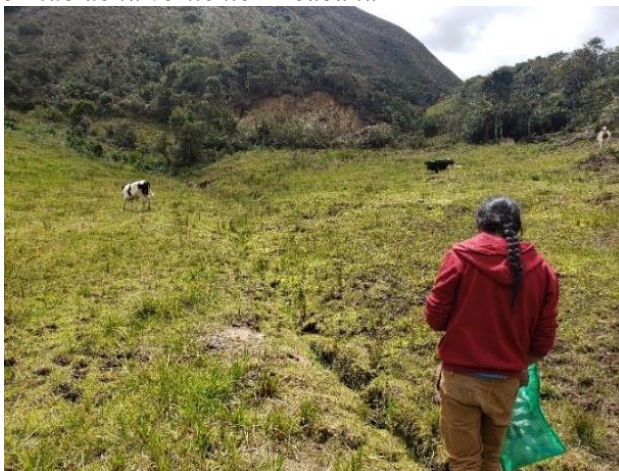
Figura 17
Recorrido de la vertiente “Acacana”

Nota. Reconocimiento de la vertiente para identificar los puntos de monitoreo

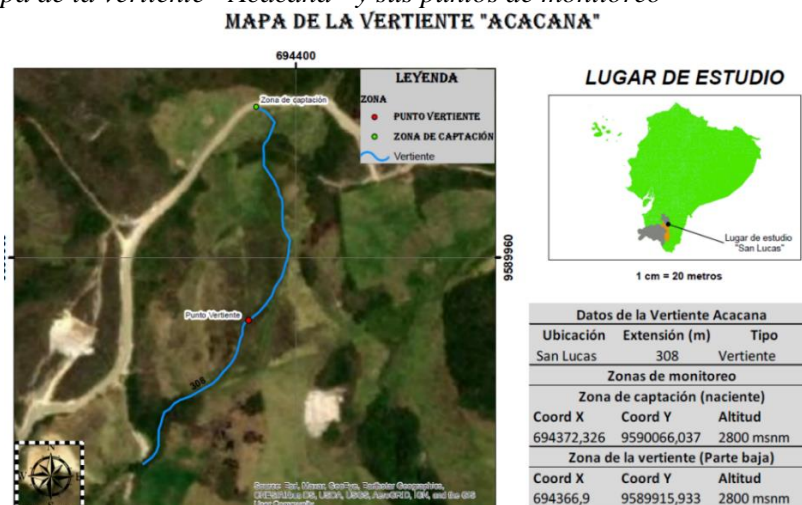
Figura 19*Mapa de la vertiente "Acacana" y sus puntos de monitoreo*

Nota. En el siguiente mapa se detallan los puntos 1 y 2 de monitoreo y su ubicación en la misma.

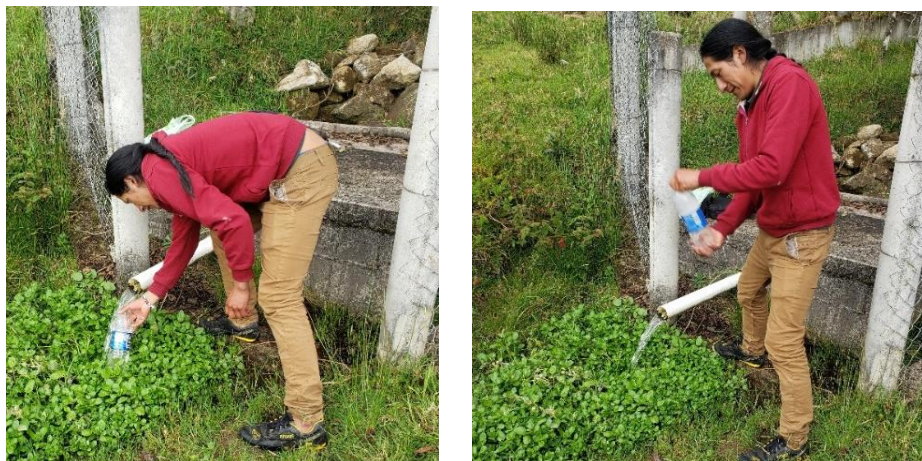
Proceso del triple lavado de los envases

Nota. En la imagen se muestra cómo se está realizando la metodología del triple lavado de los envases.

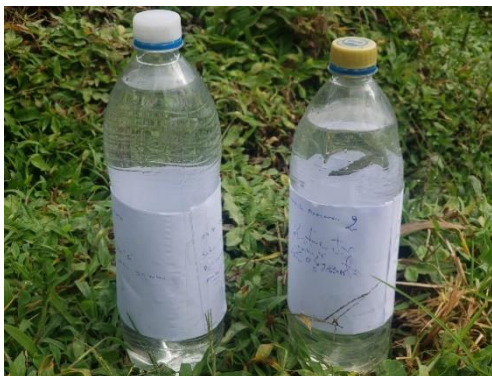
Figura 22*Muestras de agua recolectadas*

Nota. Muestras de agua tomadas en los puntos ya designados para el monitoreo

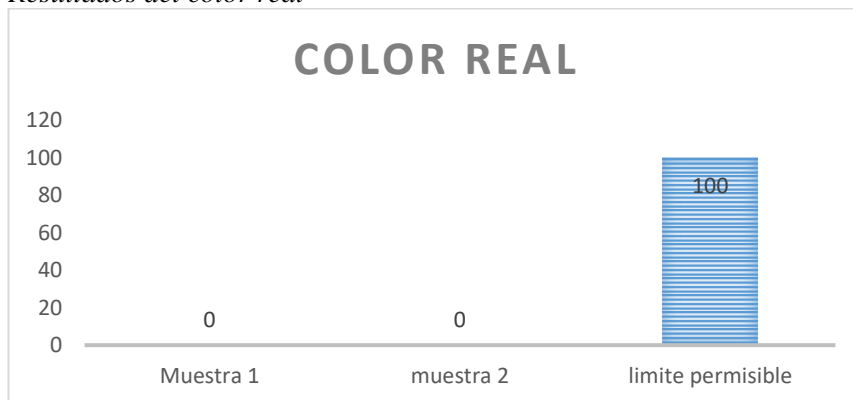
Resultados del color real

Nota. En la gráfica se indica en color real tanto de la muestra 1 y 2.

Interpretación: Como se muestra en la figura 24 los resultados de los parámetros físicos obtenidos del color real del agua, en base a los resultados emitidos por el laboratorio de las zonas de muestreo en la muestra 1 es 0 (zona de la naciente), de igual forma en la zona baja, muestra 2 tiene un valor de 0. Por lo tanto, el agua está dentro del límite máximo, entonces el agua se considera que es apta para su uso y aprovechamiento. En otro caso se puede decir que el agua es incolora.

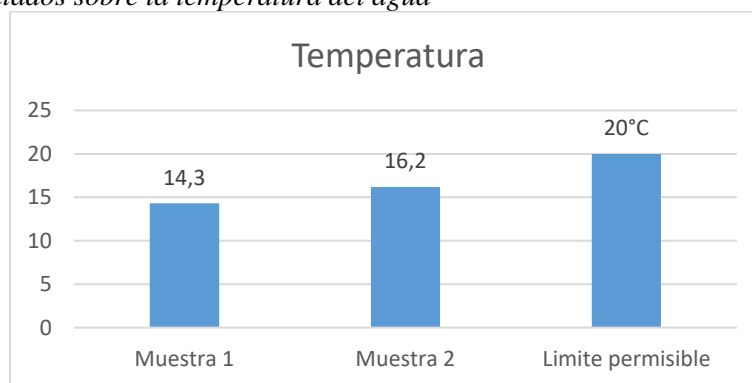
Resultados sobre la temperatura del agua

Nota. En la gráfica se indica la temperatura del agua tanto de la muestra 1 y 2.

Interpretación: Como se muestra en la figura 26 los resultados de los parámetros químicos y físicos del agua con referencia a la temperatura, en base a los resultados emitidos por el laboratorio de las zonas de muestreo en el muestreo 1 (zona de la naciente), muestra 14,3°C de temperatura, de igual forma en la zona baja, punto 2 un valor de 16,2°C en temperatura. Por lo tanto, el agua está dentro del límite máximo permisible que es desde 3°C- 20 tal como nos indica la normativa, entonces el agua es considerada apta para su uso y aprovechamiento. Esto se debe a la altitud del lugar en el que se encuentra, así mismo se tomó en cuenta el día de la recolección de las muestras que lo tratamos de relacionar con el tiempo, un día mayormente despejado.

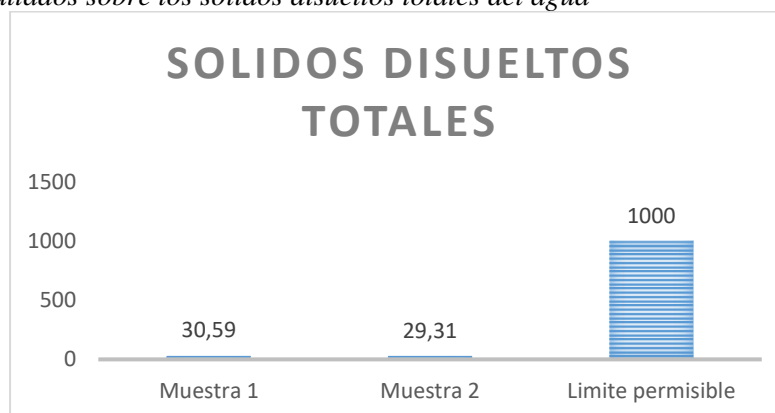
Resultados sobre los sólidos disueltos totales del agua

Nota. En la gráfica se indica la cantidad de sólidos disueltos totales del agua tanto de la muestra 1 y 2.

Interpretación: Como se muestra en la figura 28 los resultados obtenidos para el parámetro de sólidos disueltos en el agua fueron 30,59 para la muestra 1 (Zona de la naciente) y 29,31 para la muestra 2 (Zona de la vertiente parte baja). Por lo tanto, el agua está dentro del límite máximo permisible tal como nos indica la normativa, entonces el agua es considerada apta para su uso y aprovechamiento, esto es debido a la naciente que fluye desde la flor de la tierra y su movimiento es poco.

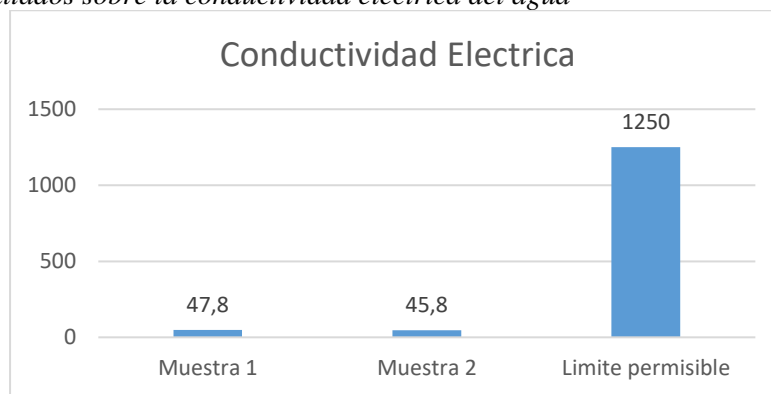
Resultados sobre la conductividad eléctrica del agua

Nota. En la gráfica se indica la conductividad eléctrica del agua tanto de la muestra 1 y 2.

Interpretación: Como se muestra en la figura 29 los resultados de los parámetros físicos del agua con referencia a la conductividad eléctrica que tiene la vertiente, en base a los resultados emitidos por el laboratorio de las zonas de muestreo en la muestra 1 (zona de la naciente), es 47,8 de conductividad eléctrica, de igual forma en la zona baja, muestreo 2 marca un valor de 45,8 en conductividad eléctrica. Por lo tanto, el agua está dentro del límite máximo permisible que es hasta 1250 tal como nos indica la normativa, entonces el agua es considerada para su uso y aprovechamiento de la cuenca, pero en una trayectoria disminuye hasta llegar al muestreo 2.

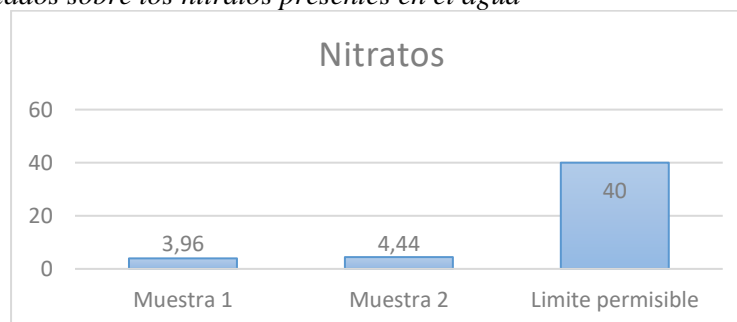
Resultados sobre los nitratos presentes en el agua

Nota. En la gráfica se indica la cantidad de nitratos presentes en el agua tanto de la muestra 1 y 2.

Interpretación Como se muestra en la figura 31 los resultados de los parámetros químicos de agua en lo referente a los nitratos, se determina en la zona alta (zona de la naciente) en la muestra 1 da un valor de 3,96 mientras que en la vertiente

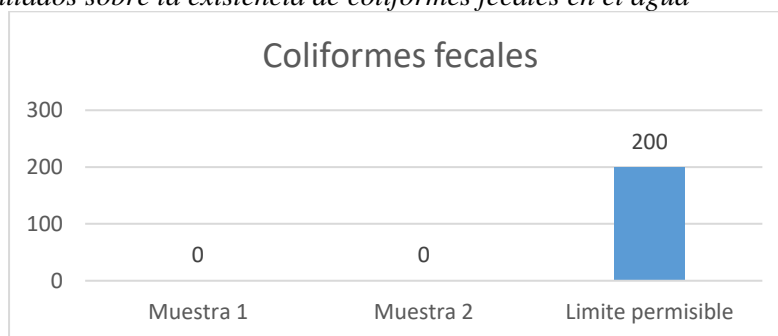
Resultados sobre la existencia de coliformes fecales en el agua

Nota. En la gráfica se indica la cantidad de coliformes fecales presentes en el agua tanto de la muestra 1 y 2.

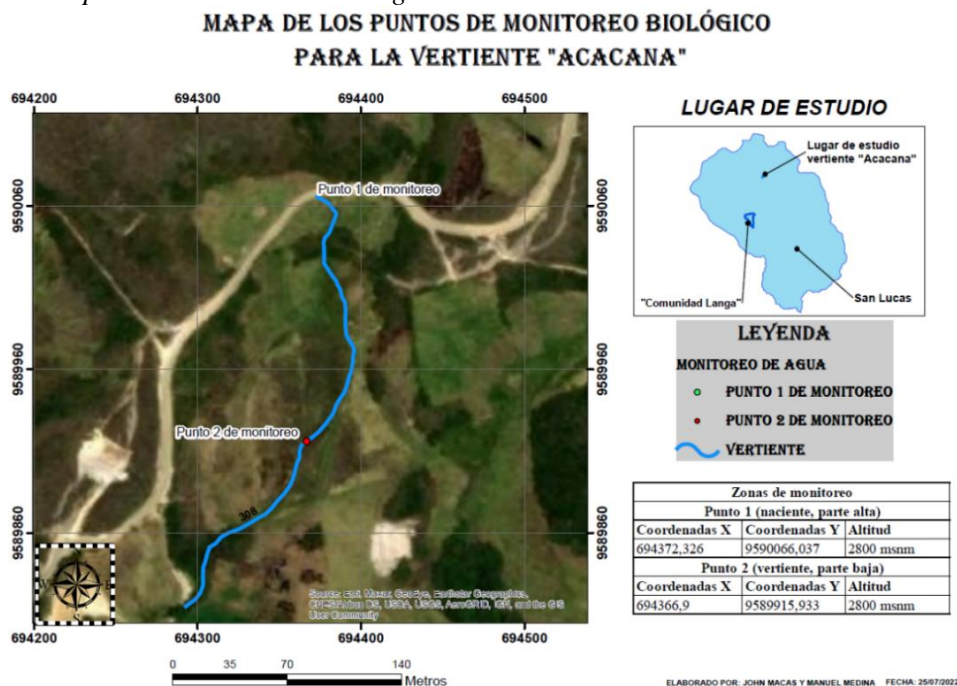
Figura 36
Mapa de los puntos de monitoreo biológico

Nota. Mapa que indica los puntos donde se realizó el monitoreo biológico

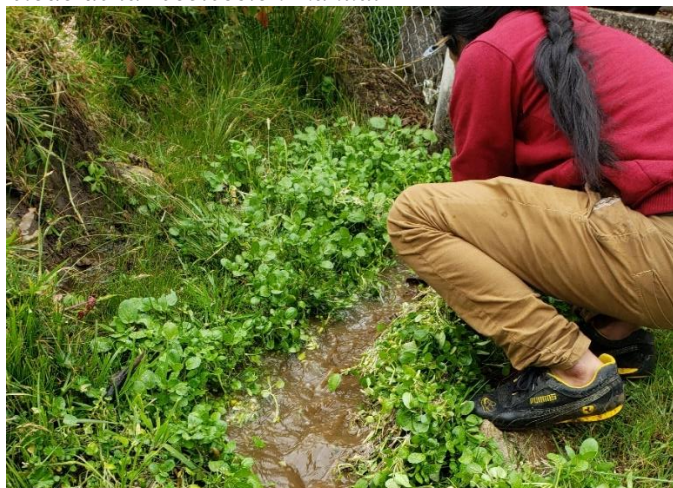
Figura 37
Método de la recolección manual

Nota. En la gráfica se puede observar como se busca macroinvertebrados en la vegetación de la vertiente.

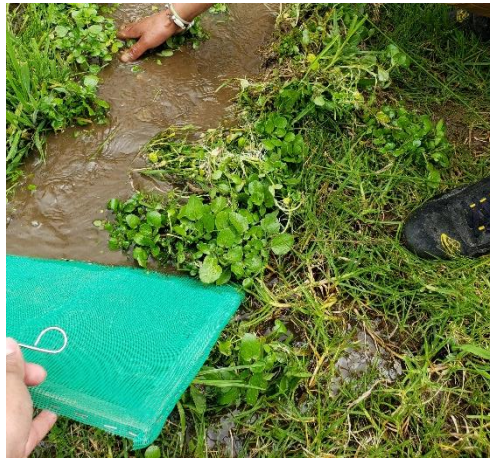
Figura 38
Método de la red de patada

Nota. En la gráfica se puede denotar como se ha aplicado el método de la recolección de macroinvertebrados con la red de patada.

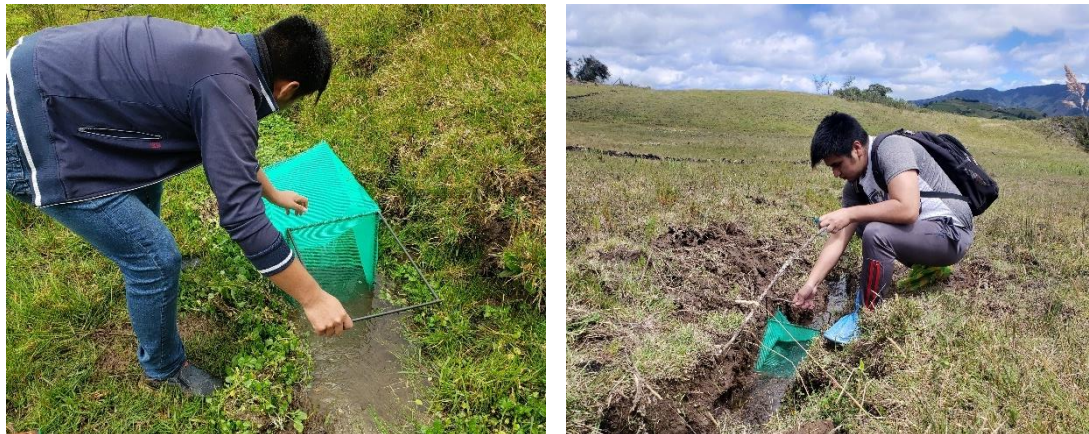
Figura 39
Método de la red de surber

Nota. En la gráfica se puede observar la aplicación de la recolección de macroinvertebrados a través de la red surber en el punto 1 y punto 2.

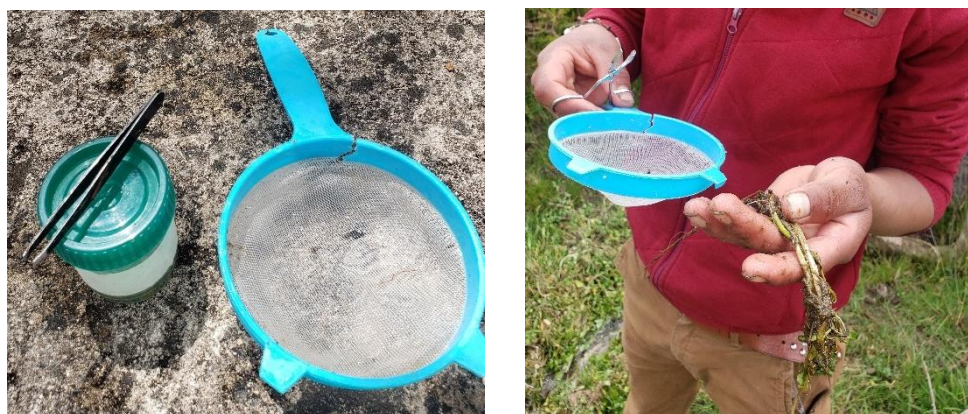
Figura 40

Nota. En la gráfica se indica como se recolecto los macroinvertebrados.

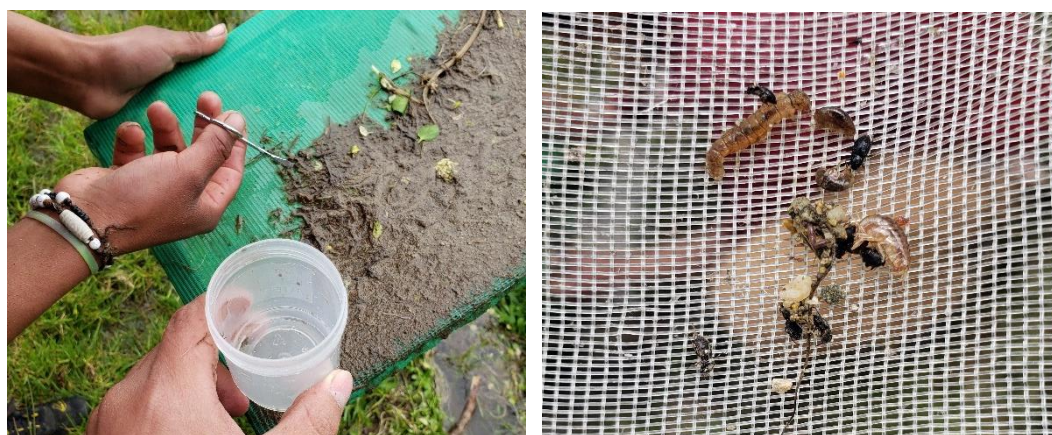
Figura 41

Para la colecta tanto en la red de patada y la red surber de igual manera se lo hizo con la ayuda de pinzas y un colador, para recolectar los organismos que quedaron atrapados dentro de las diferentes redes, y de igual forma se las almaceno en alcohol al 70% para su debida conservación.

Nota. Recolección de los macroinvertebrados de la Red de Patada.

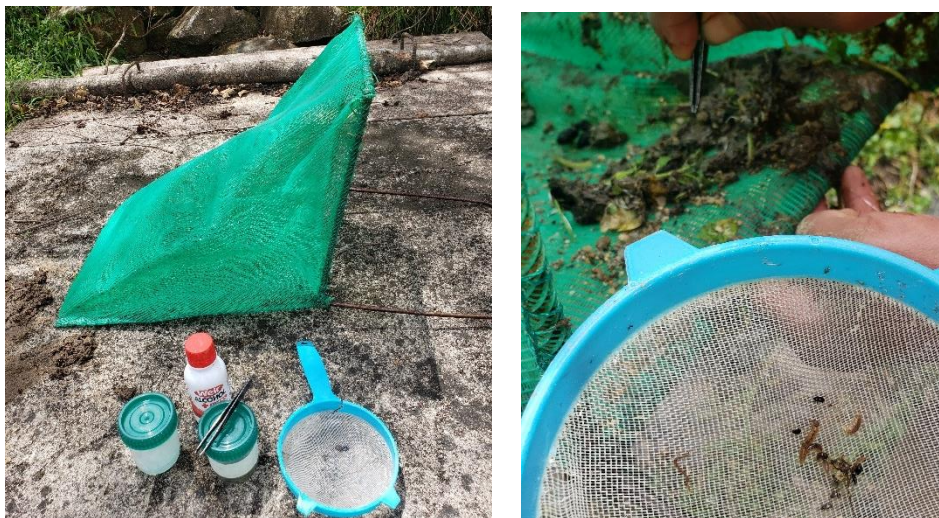
Figura 42
Recolección de macroinvertebrados de la Red Surber

Nota. En la imagen se puede observar cómo se estuvo recolectando los organismos de la Red Surber.

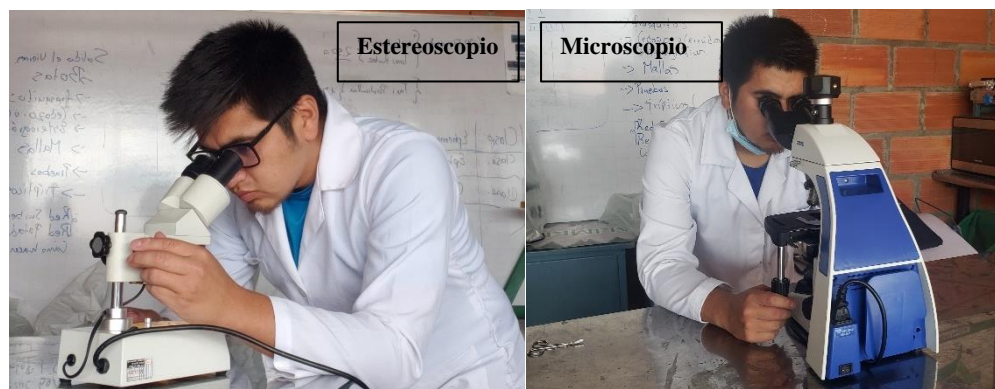
Figura 44
Identificación de macroinvertebrados

Para la identificación se utilizó las pinzas para poder sacar los insectos y posteriormente colocarlos en portaobjetos para su respectiva identificación en el microscopio y estereoscopio.

Nota. Uso del estereoscopio y el microscopio para la identificación de macroinvertebrados

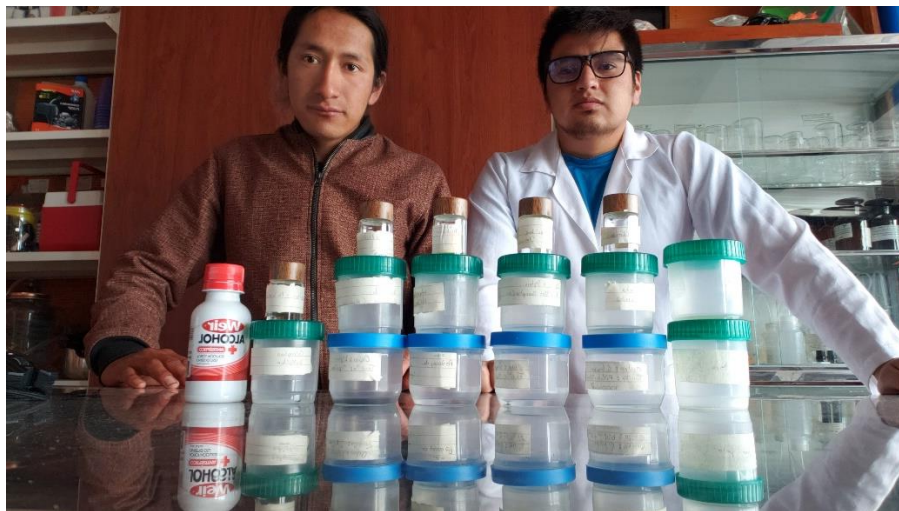
Figura 46
Clasificación de macroinvertebrados.

Nota. En la figura se puede observar los frascos que contienen los macroinvertebrados con su respectiva etiqueta del orden y la familia a la que pertenecen cada uno.

Una vez observados los insectos en el microscopio y estereoscopio se procedió a su identificación y clasificación, en el cual se utilizó las fichas de identificación taxonómica de macroinvertebrados y se procedió a asignarles el orden y la familia al que pertenecía cada individuo y se las almaceno a cada uno en un frasco diferente para su conservación, mismos en los que se anotó el orden y familia al que pertenecían, de igual manera se generó datos en una hoja de Excel.
